Kohl24.de GmbH, An der Ostrach 22, 88356 Ostrach

Schadensbild

Antriebslagerschild beim Startvorgang gebrochen.

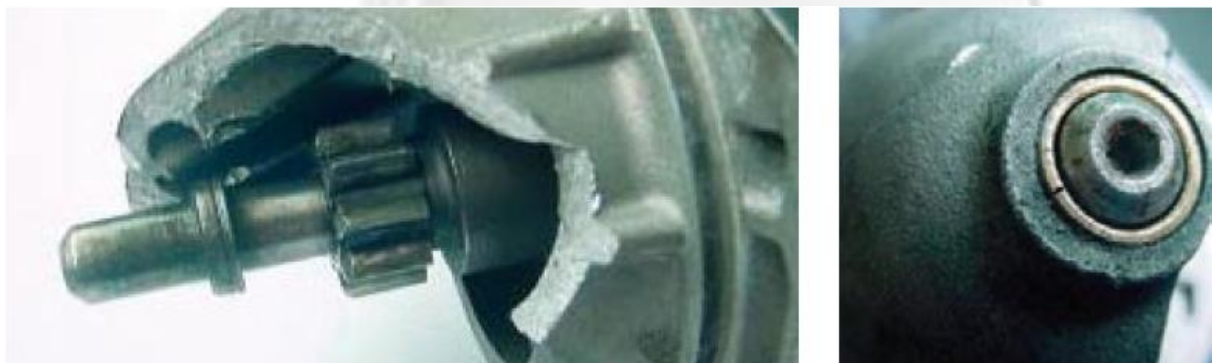
Derart starke Deformierungen bzw. Zerstörungen sind ausschließlich auf äußere, mechanische Belastungen und Einwirkungen zurückzuführen, die in keinsten Weise ursächlich auf das Aggregat und dessen Qualität zurückzuführen sind.

Möglich Ursache:

Defekter / verschlissener Zahnkranz. Beim Startvorgang greift das Ritzel in den Zahnkranz ein. Sobald eine so genannte „Zahnlücke“ erreicht wird, dreht das Starteritzel ruckartig schneller als der Motor, so dass nun ein Ritzelzahn direkt auf deinen Zahn des Zahnkranzes trifft! Ist dies der Fall, wird die Ankerwelle nach oben ausgehebelt, wann dann zum Brechen des Antriebslagerschildes führt. In den meisten Fällen ist dies auch eindeutig an der Lagerbuchse zu erkennen, die nach oben hin eine deutliche Druckspur aufweist.

Ungenau / gelockerte Anflanschung, Fremdkörper im Zahnkranz, Zurückschlagen des Motors, Starten in den laufenden bzw. auspendelnden Motor.

Abhilfe:

Zahnkranz / Schwungscheibe erneuern bzw. die oben genannten Ursachen zu prüfen.
