## Einbauproblem beim Anlasser 1235? (Umrüstung von Seilzug auf E-Starter)

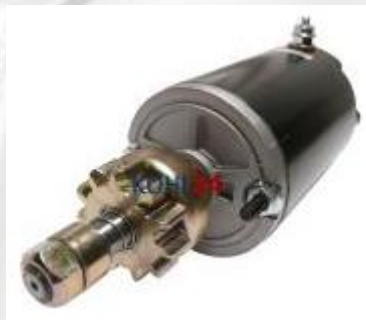
Beim Umrüsten vom Seilzugstarter auf Elektrostarter kann es zu Problemen kommen.

Grund: Der Anlasser ist zu dick im Durchmesser und stößt somit an den Zahnkranz an und kann nicht einspielen.

Lösung: Die Anlasser sind meist neben dem Vergaser platziert. Dort befindet sich eine Halterungsplatte, welche die Gasbetätigung, den Handstarter und den Motor verbindet. Diese Platte muss durch eine andere ersetzt werden, welche zusätzlich noch die Aufnahme für den Anlasser hat. (Original-Teile-Nummer 0320012 ersetzt in 0331210 ersetzt in 0333929)
